EU LIFE Limicodra – Projektgebiete

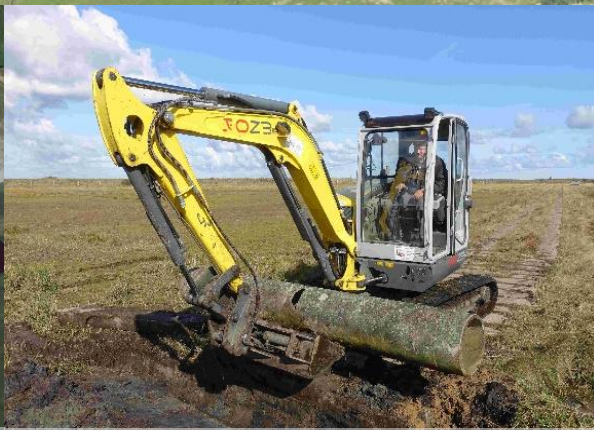
Instandsetzung Rohrdurchlässe

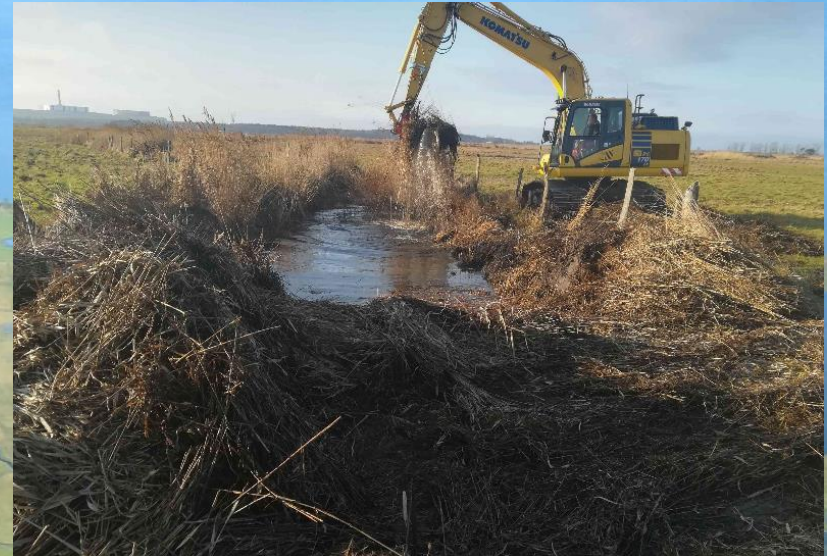
Beräumung Mahdgut aus Priel

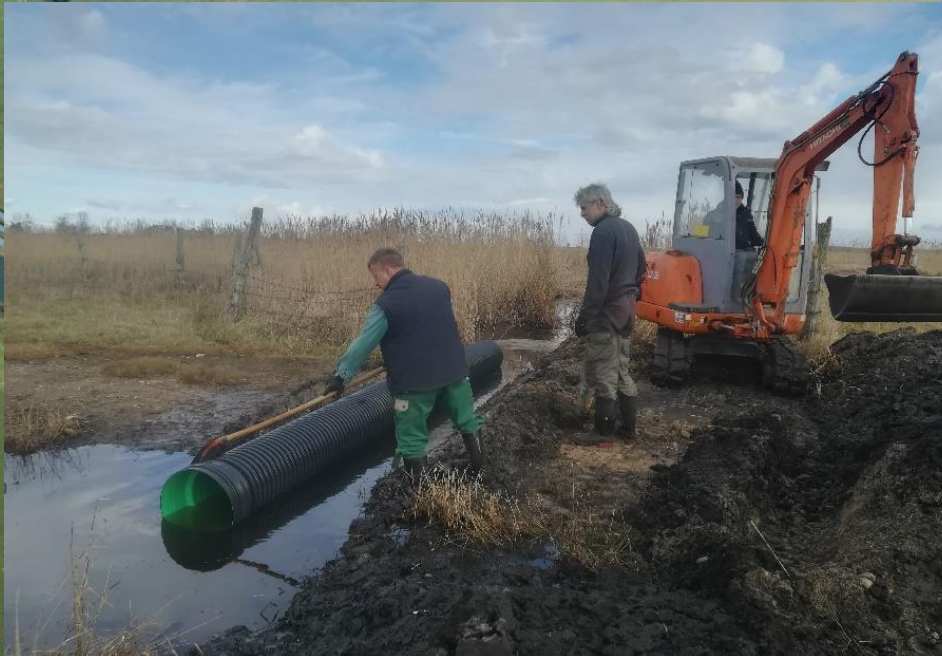
Instandsetzung Durchlass

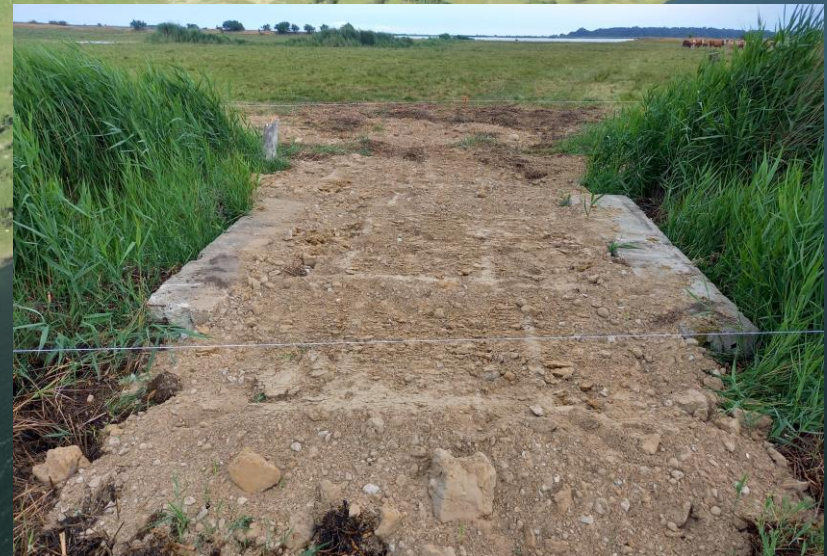
Instandsetzung Übergang

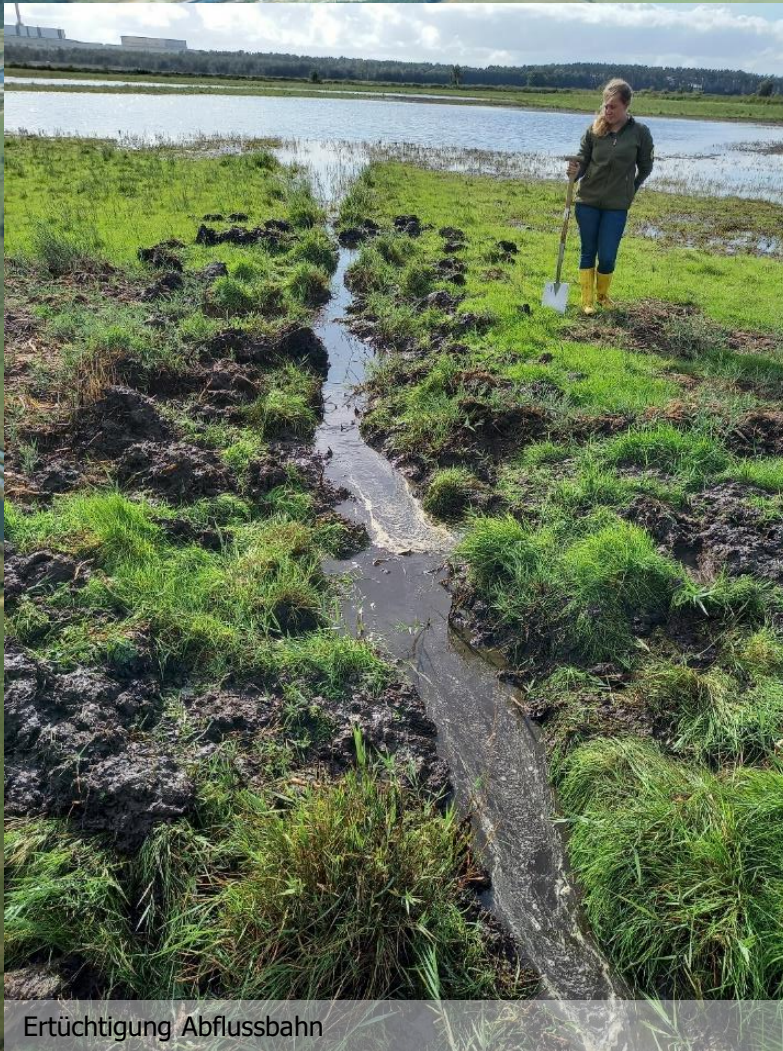
Ertüchtigung Abflussbahn

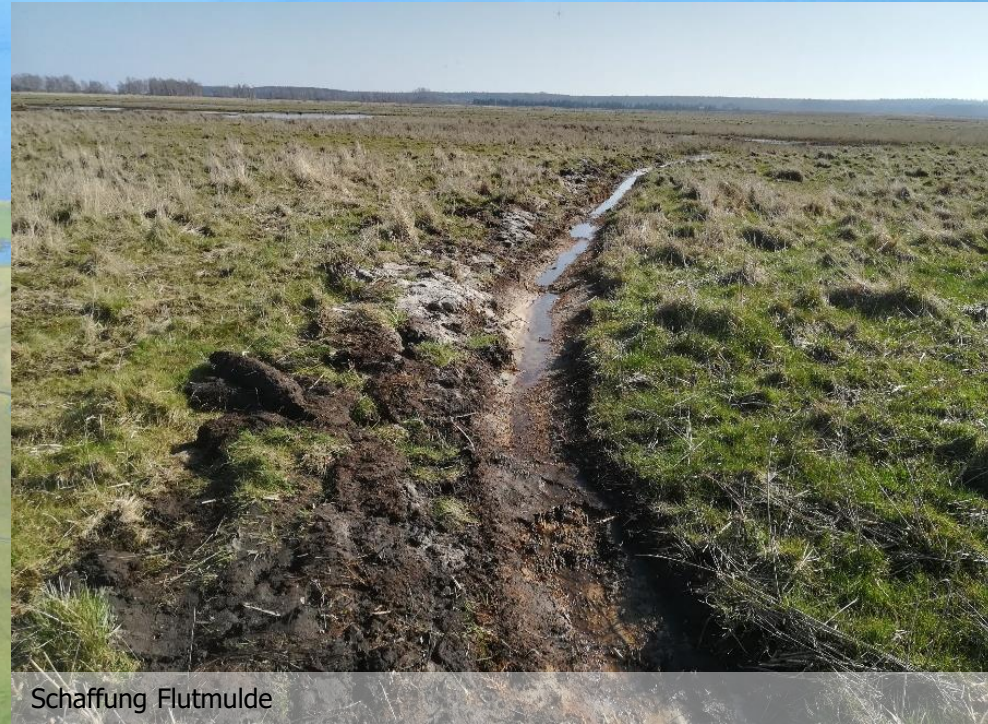
Schaffung Flutmulde

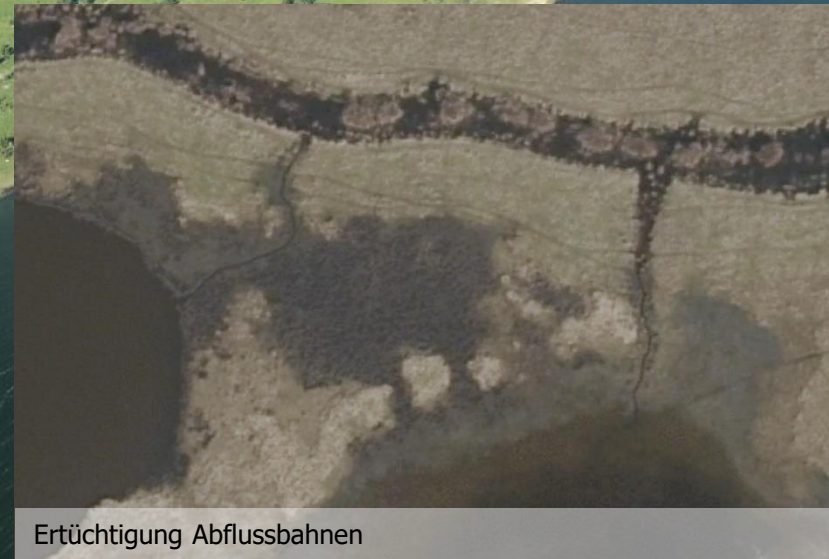
Ertüchtigung Abflussbahnen

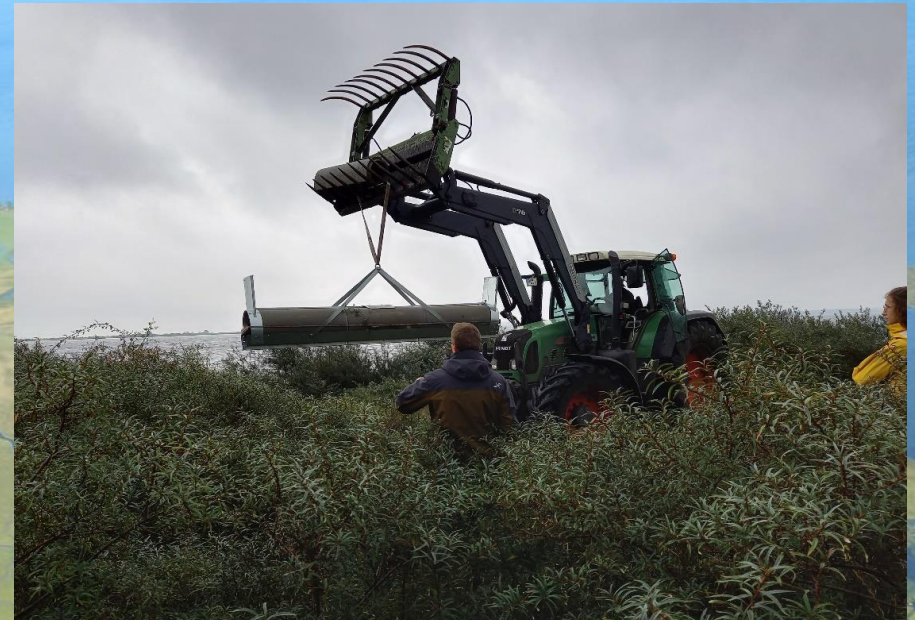
Einbau Betonrohrfalle
